平成 24 年 3 月 14 日  
九州旅客鉄道株式会社

### 3 月 13 日発生 架線支障による九州新幹線の輸送障害概況について

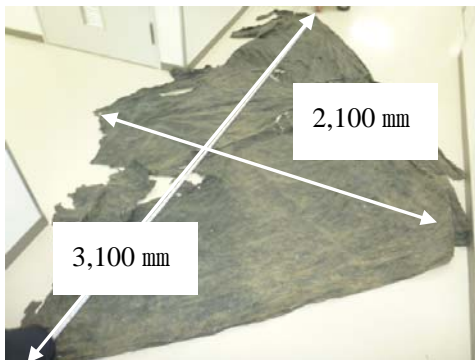
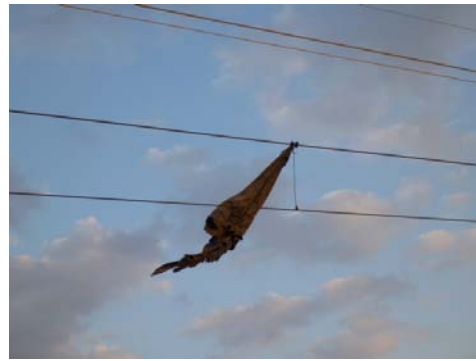
### (1) 架線に引っ掛けていたもの

- ・ さくら 557 号運転士が、久留米～筑後船小屋駅間において、架線に支障物を発見、直ちに停止手配を取ると同時に保護接地スイッチを押して停止
- ※ 保護接地スイッチ・・・架線の送電を停止させ、周囲の列車を停止させる装置

- ・ 車両の屋根上で運転士が手動により、保護接地スイッチを解除
- ・ 工務社員が支障物の撤去完了
