11月12日に発生した九州新幹線 新玉名駅～熊本駅間における輸送障害について

新玉名駅～熊本駅間における輸送障害について(別紙)

九州新幹線 新玉名・熊本駅間における運転支障 現場略図

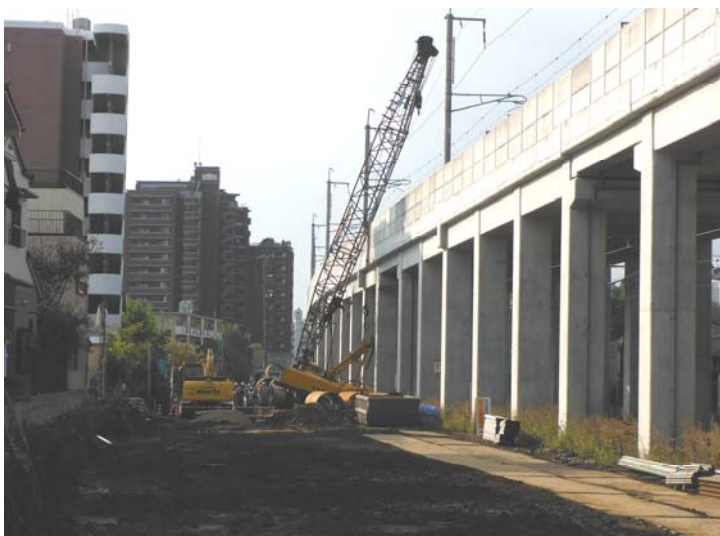
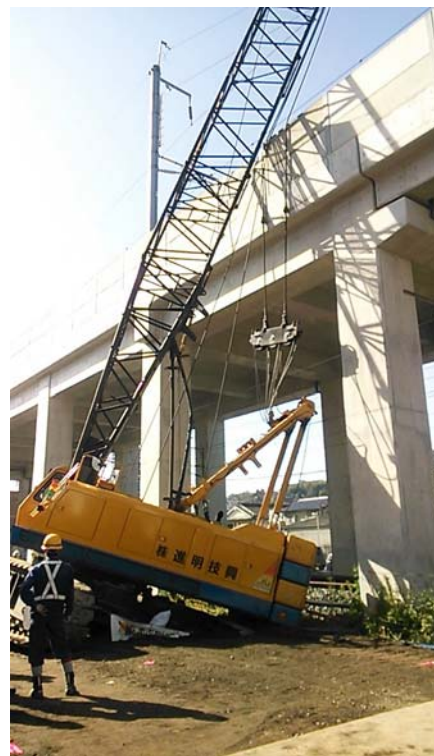
現場写真

90tクローラクレーン転倒状況(起点方より)

原因はクレーン下の地中にあった暗渠に対する防護処置がとられておらず、クレーンの重さにより暗渠が損壊し、地盤が陥没したことによりクレーンが転倒し、クレーンのブームが新幹線の下り線の架線に接触したためです。

再発防止の対策として、クレーン作業を伴う工事箇所の緊急点検を行うとともに、施工中の請負会社に対して講習会を開催し、今回の事象を周知して埋設された構造物に対する対処の徹底により再発防止を図ります。
