「第1回日田彦山線復旧会議」資料

平成30年4月4日

日田彦山線の概要

被災状況

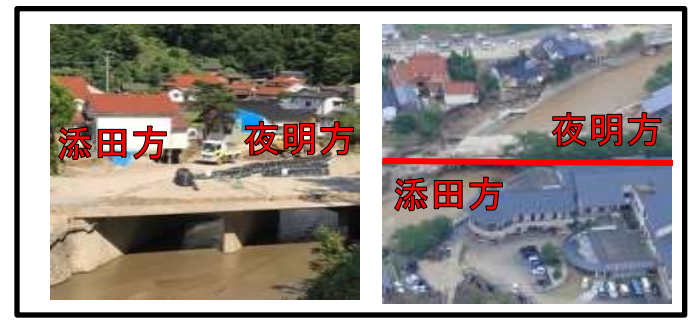
④ 61k085付近 福井橋梁

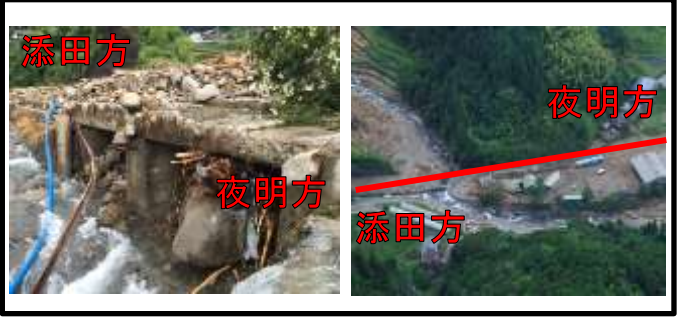
③ 55k018付近 平迫橋梁

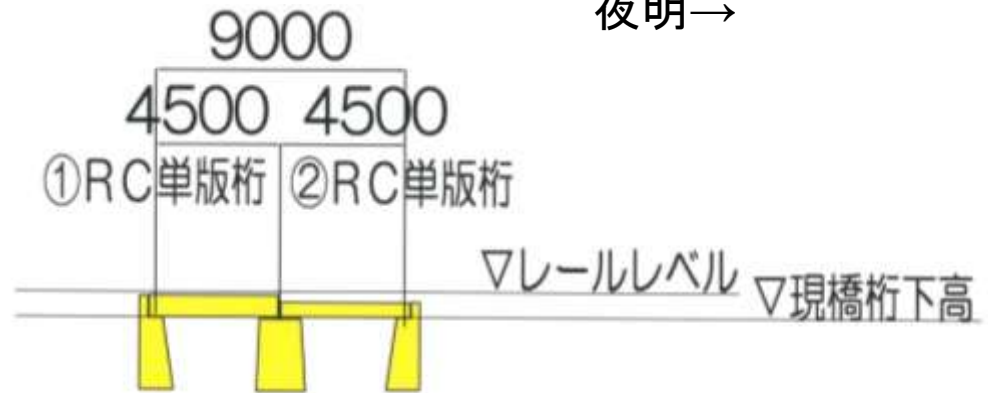
《 現況 》

洪水に関する安全対策概要（平迫橋梁）
